Crashtest Schutzgitter

2. Aufgabenstellung:

Test auf mechanische Belastbarkeit eines AnVa Schutzgitterelements. Dabei wird die Y-Achse mit Höchstgeschwindigkeit und ohne Bremsrampe mit einem Testkörper auf das Schutzgitter gefahren.

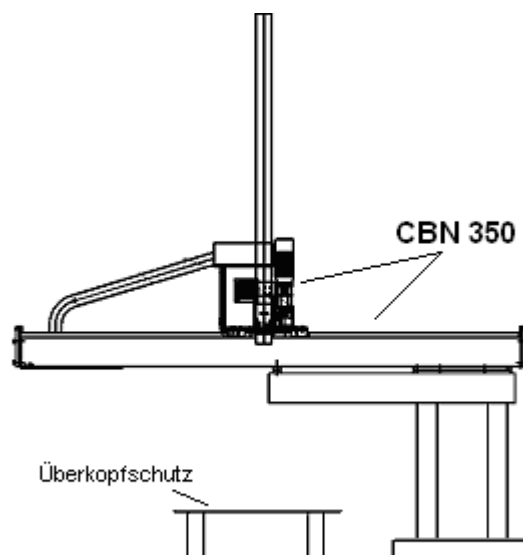
Der Versuchsaufbau besteht aus einem CBN 350 und einem AnVa Zaunelement, welches horizontal auf einer Höhe von 700mm befestigt wurde.

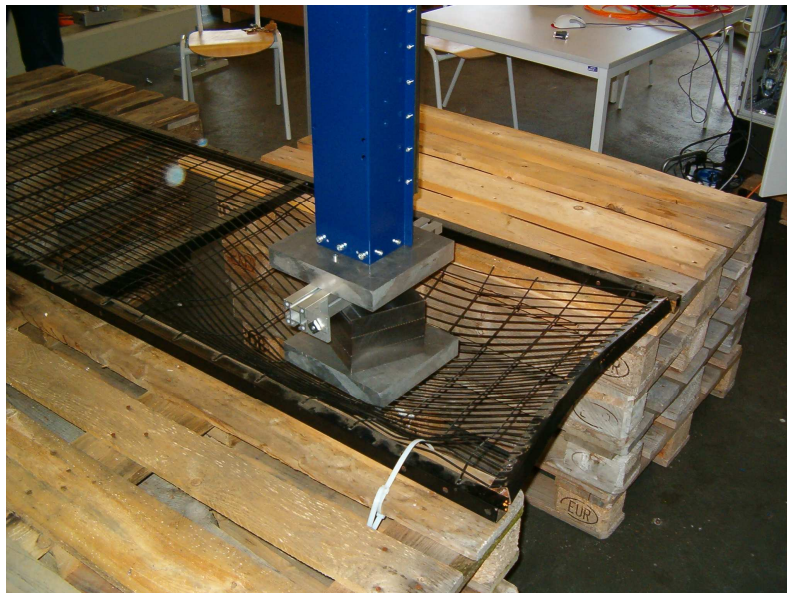
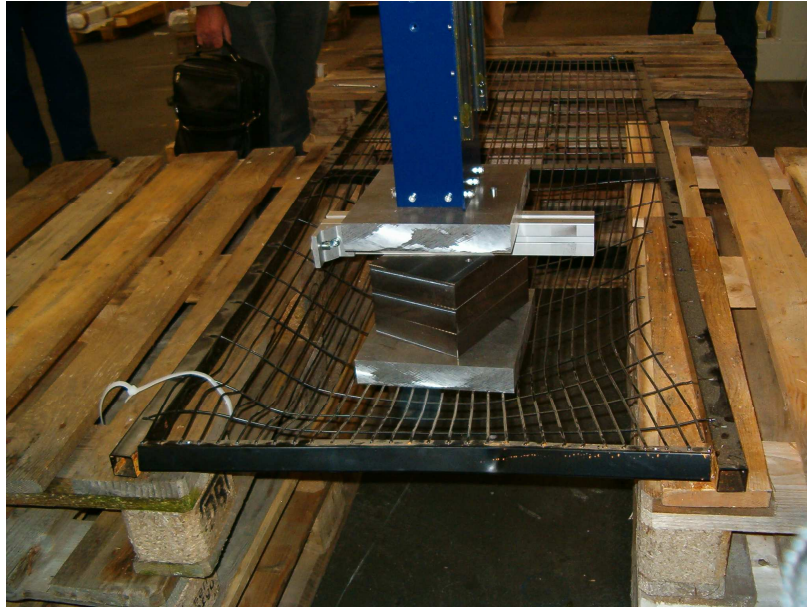
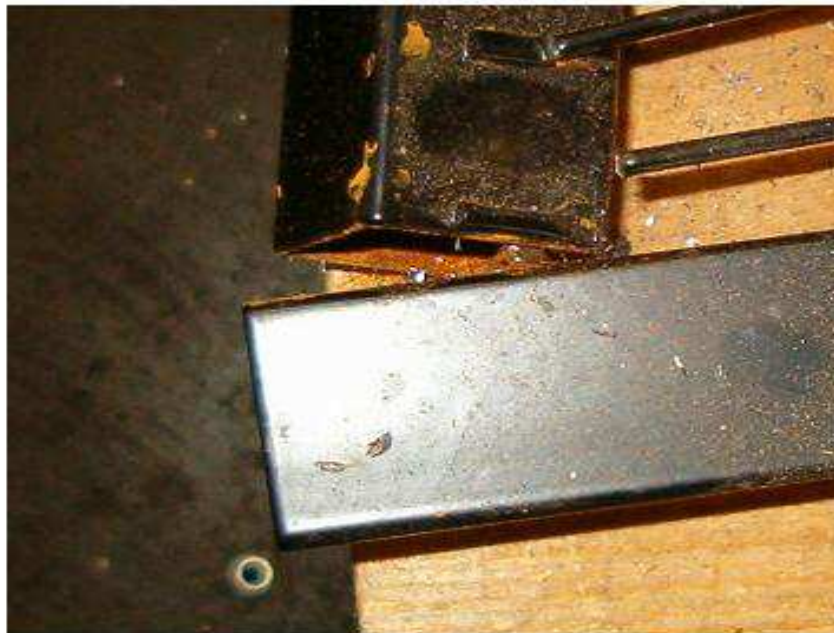
4.1 Crashpunkt in der Mitte

Das Drahtgitter wurde um 130mm durchgebogen. Es sind 8 Schweißpunkte des am Rahmen angeschweißten Drahtgitters abgerissen. Die Schweißpunkte der Längsstreben, im Abstand 20mm, haben die Belastung ausgehalten, die der Querverbindungen (Abstand 100mm) haben sich gelöst. Der Rahmen ist an der Außenseite an beiden Schweißnähten gebrochen. An jeder Ecke gibt es nur eine innenliegende Schweißnaht.

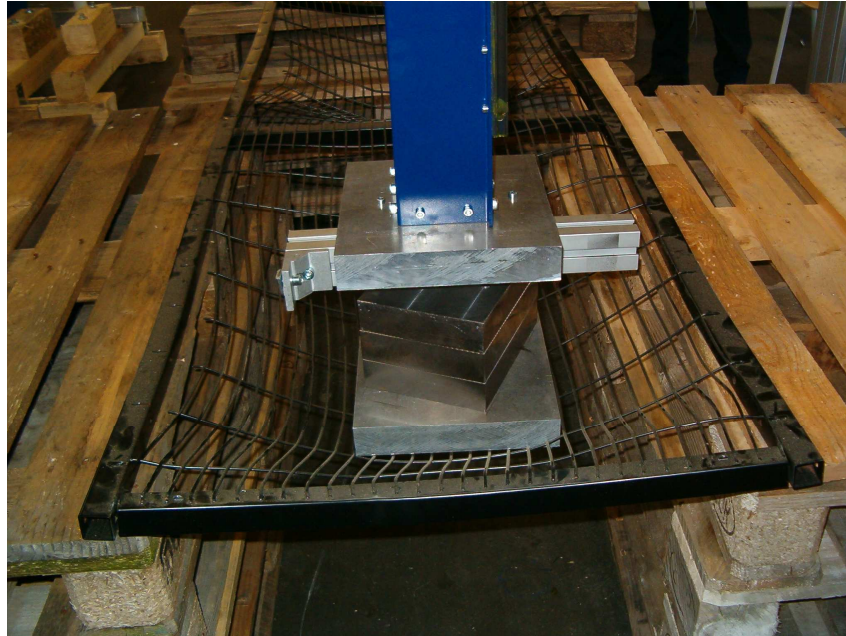
4.2 Crashpunkt außerhalb der Mitte

Die Verformung ist ähnlich stark. Die Y-Achse hat das Gitter um 120mm eingedrückt. Hier sind die Schweißnähte am Rahmen angerissen. Ach hier sind nur die Streben mit dem Abstand 100mm gebrochen.

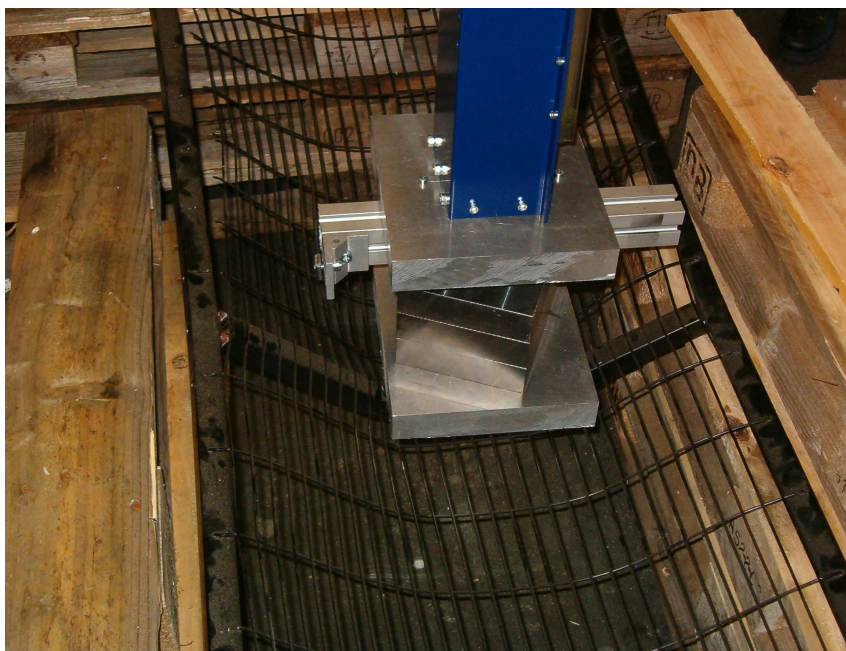
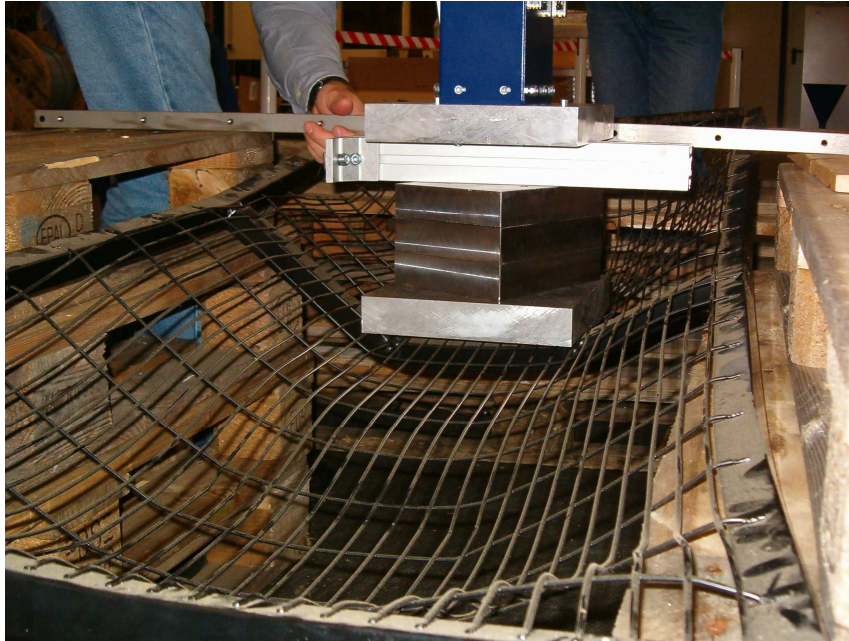
4.3 Crashpunkt auf Mittelsteg

Der Mittelsteg konnte die kinetische Energie der Y-Achse aufnehmen, jedoch wurde das gesamte Gitter stark durchgebogen.
